# Machbarkeitsstudie Umnutzung

# **ALTERSHEIM WALDHEIM**

Studie Sanierung Waldheimstrasse 39, 6300 Zug

Burckhardt+Partner AG Bern, 17.1.2011

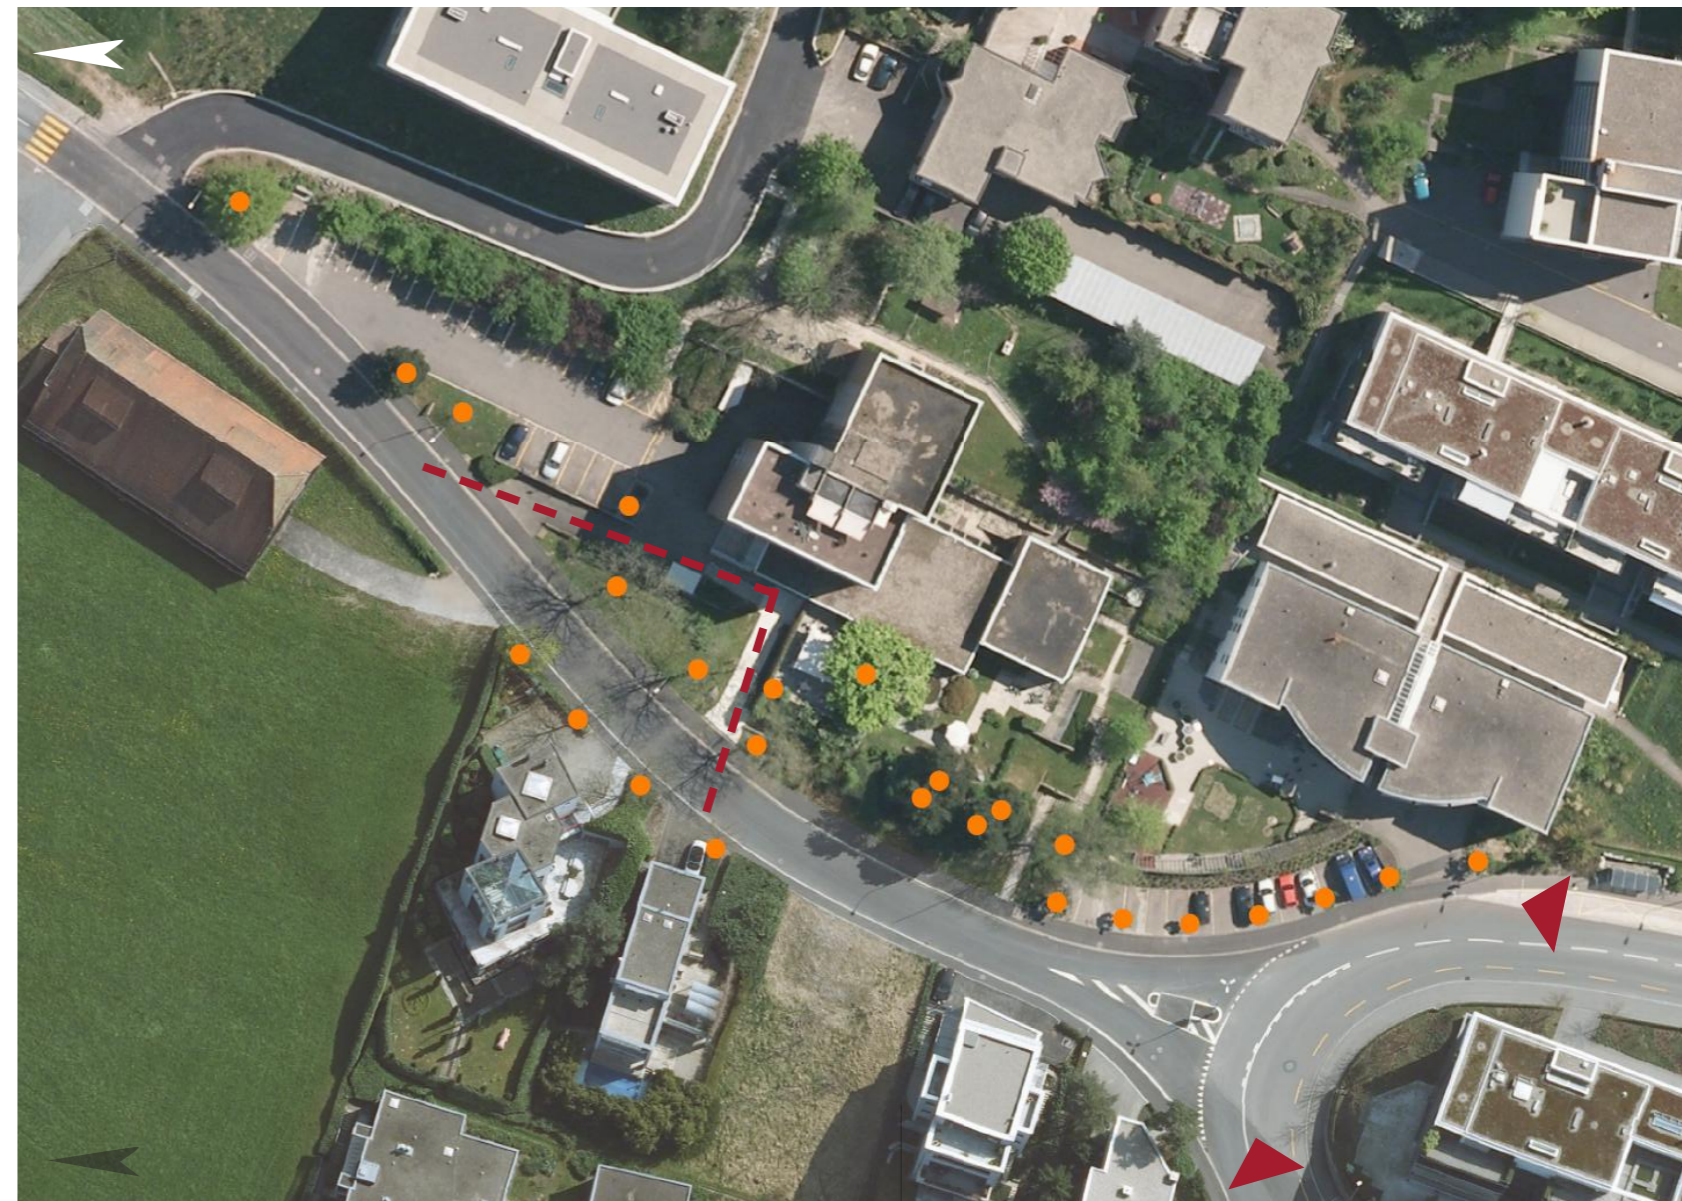
# Situation

ca. 22 Parkplätze  
auf Parzelle 4666

Hauptgebäude:  
6 Obergeschosse + Attika

Zwischenbau EG

Nebengebäude: EG + OG 1

Schutzraum Kategorie B, Nr. 418A: kann gemäss  
Amt für Zivilschutz und Militär aufgehoben werden
